Verantwortliches Ingenieurbüro/  
Tragwerksplanung:  
Dr. Schütz Ingenieure PartG mbB  
Prof. Dr.-Ing. habil. Karl G. Schütz/  
Jan Schubert  
An der Stadtmauer 13  
87435 Kempten

—  
Evang.-Luth. Kirche St. Martin  
Martin-Luther-Platz 8  
87700 Memmingen  
—

## Silber

### Evang.-Luth. Kirche St. Martin

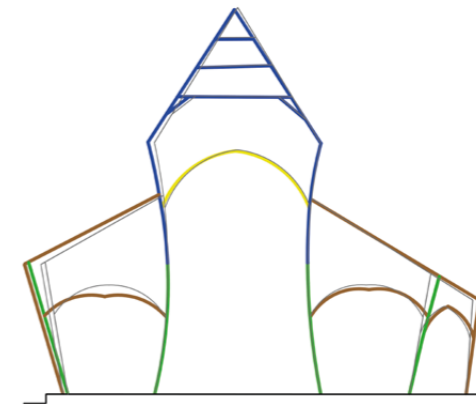
Neugotische Umgestaltung

— Ergänzungen 2. Hl. 15. Jh.  
— Verformungszustand bei Einbau der Ergänzungen 2. Hl. 15. Jh.

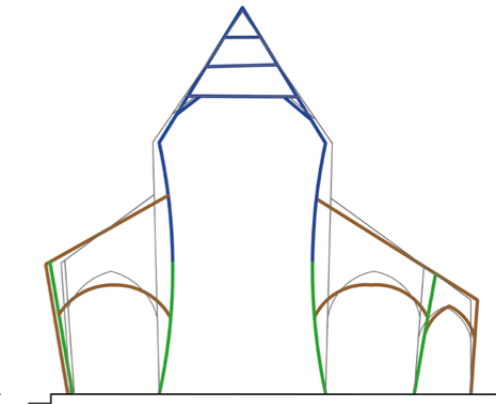
Mittelalterliche Umgestaltung

— Ergänzungen 1845  
— Verformungszustand bei Einbau der Ergänzungen 1845
