Bauwerksüberwachung am unterfränkischen Truppenübungsplatz Wildflecken

# Von gut erhalten bis einsturzgefährdet

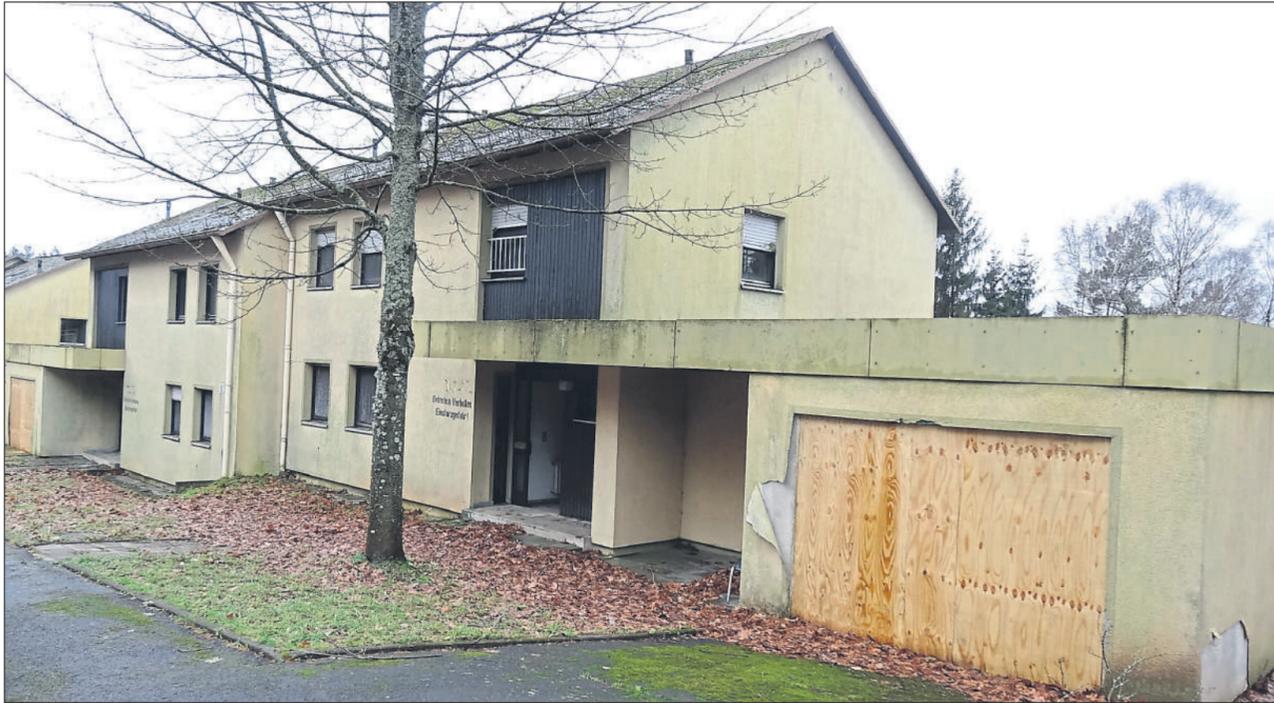
Ehemaliges Wohnhaus in der „Housing Area“.

Holzbalkendecken gebaut. Die Mängel in diesen Gebäuden erstreckten sich von kleineren Fehlern wie herabgefallenem Putz oder abgeplatzter Farbe bis hin zu einer defekten Dachhaut und herabgefallenen Deckenverkleidungen mit vermorschten Holzbalken.

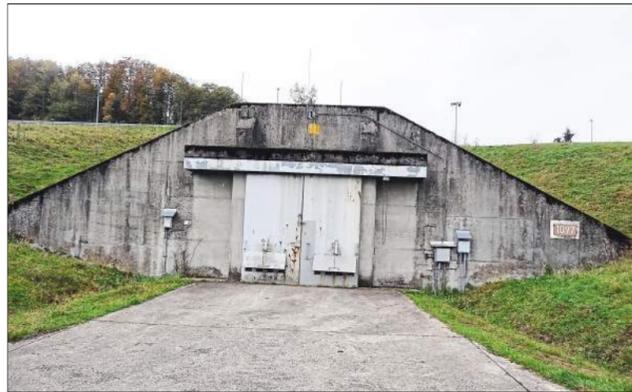
Bei den Mängeln dieser Gebäude handelt es sich um Ausblühungen, die auf eine defekte Dachabdichtung zurückzuführen sind, ebenso sind Betonabplatzungen mit freiliegender Bewehrung im Außenbereich aufgefallen, leicht schief stehende Stirnwände und bei einem Munitionslager gibt es Hohlstellen in der Wand, die markiert wurden.

Munitionslager.

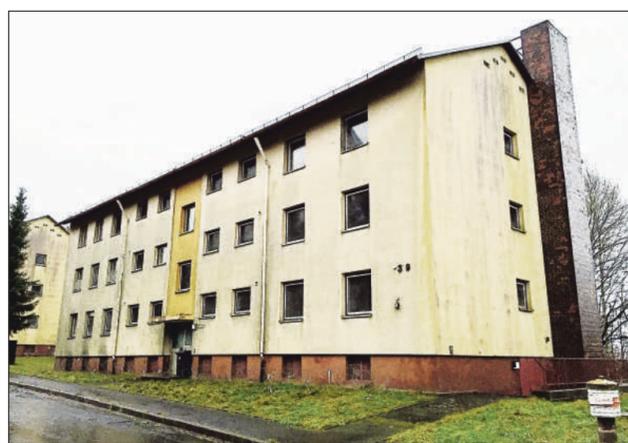
Der oberste der drei Straßenzüge war aufgrund der Mängel der Gebäude komplett gesperrt worden. In dieser Straße gibt es wieder zwei unterschiedliche Gebäudearten. Der eine Gebäudetyp besteht aus vier Vollgeschossen inklusive Kellergeschoss und einem Dachgeschoss, der andere Typ aus drei Vollgeschossen inklusive Kellergeschoss. In einigen dieser Gebäude mit vier Vollgeschossen konnte gerade einmal eine kurze Begehung im Erdgeschoss durchgeführt werden, da die Treppenhäuser beziehungsweise Decken schon eingestürzt waren. Die Gebäude konnte

Frühere Wohneinheit mit sechs Wohnungen.
