Wie die Brücke über die Ahr durch gemeinsames Handeln schnell wieder aufgebaut wurde

Rasch eine Entscheidung, die allen hilft

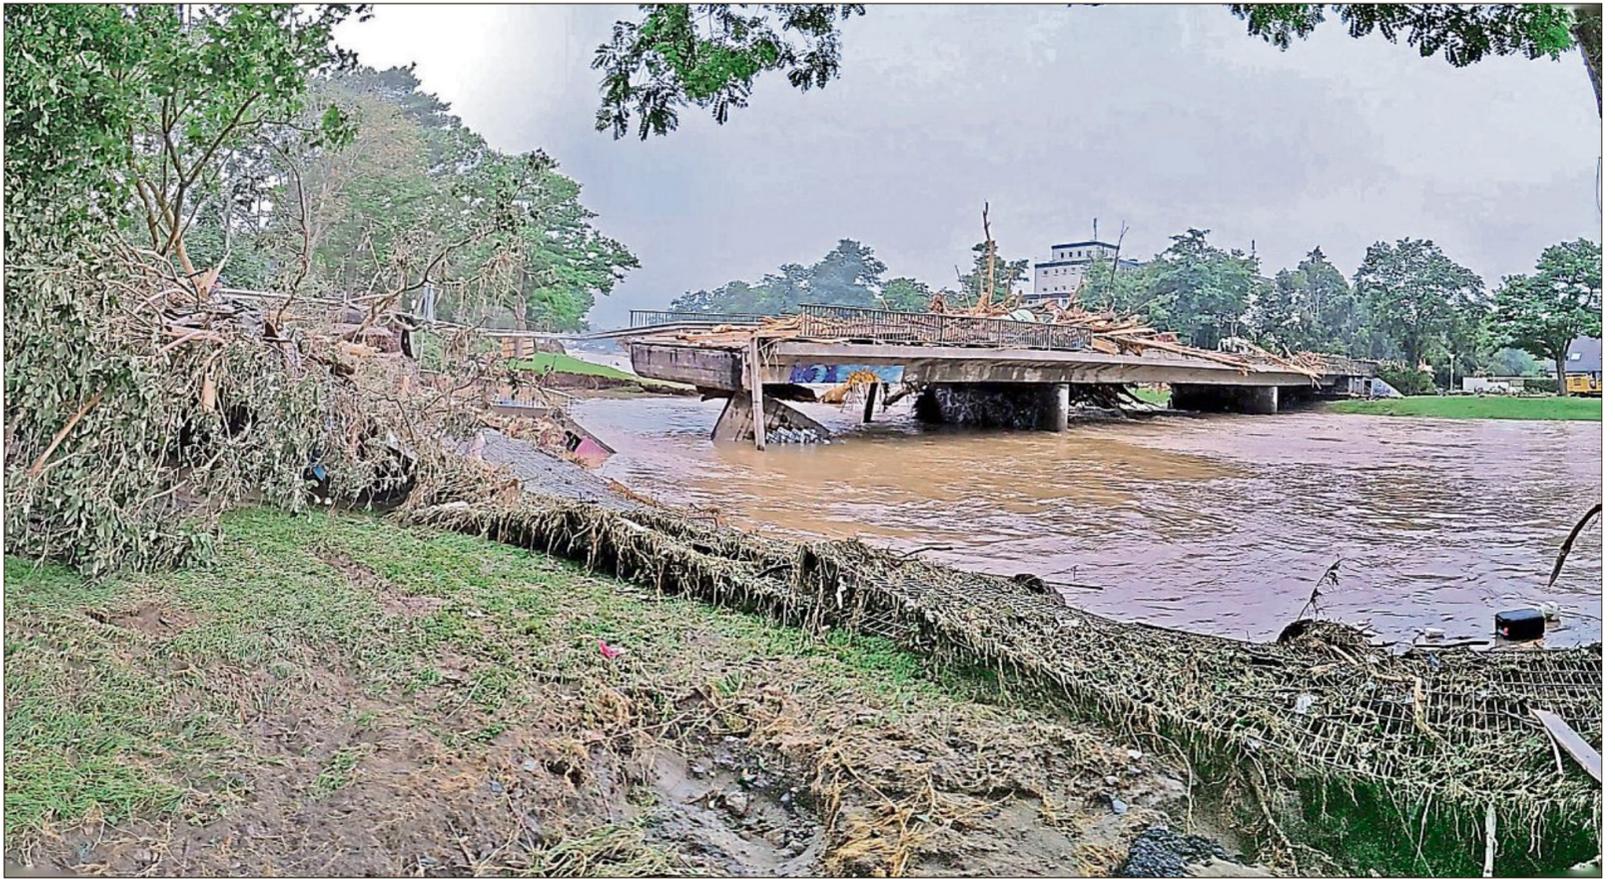
Schaden nach der Überschwemmung: Verklauter Durchflussquerschnitt, der zur Umspülung des südlichen Widerlagers geführt hat.

Eine der wenigen Brücken, die für einen provisorischen Wiederaufbau infrage kamen, war – neben der Piusbrücke – die Brücke über die L 83. Durch die Flut hatte sich das mitgerissene Treibgut teils meterhoch vor der Brücke aufgetürmt und den Durchflussquerschnitt verringert. Das Wasser hat sich daher über das südliche Widerlager mit der angrenzenden Gehwegunterführung seinen Weg gesucht. Die hohe Fließgeschwindigkeit führte zur Unterspülung der flachgegründeten Konstruktion. Das Widerlager samt der angrenzenden Unterführung hatte sich verkippt und wurde bis zu 6 Meter tief eingespült. Das Randfeld der Brücke hing damit an seinem südlichen Auflager vollständig frei und hatte sich etwa 20 Zentimeter nach unten verformt.

Bei dem Hochwasser wurde das südliche Widerlager mit der angrenzenden Unterführung vollständig weggespült und beschädigt. Das Randfeld der Brücke kragt dadurch frei aus. Größere Schäden in Form einer ausgeprägten Rissbildung an der tragenden Konstruktion des Brückenüberbaus wurden nicht festgestellt.

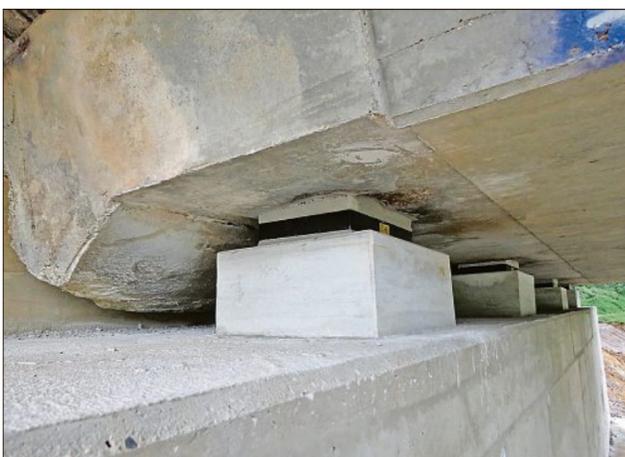
Überbaulagerung auf neuem Widerlager.

Das provisorische Widerlager wurde als Stahlbetonbalken in Fertigteilmontage hergestellt und auf Ortbetonfundamenten gegründet. Das Lagerungskonzept des Überbaus mit den Verformungslagern in der südlichen Widerlagerachse entsprach dem Bestandszustand. Nach der Herstellung der Fußgängerquerungen, der seitlichen Stützwände und Erdarbeiten konnte die Brücke für die eingestufte Brückenklasse wieder für den Verkehr freigegeben werden.

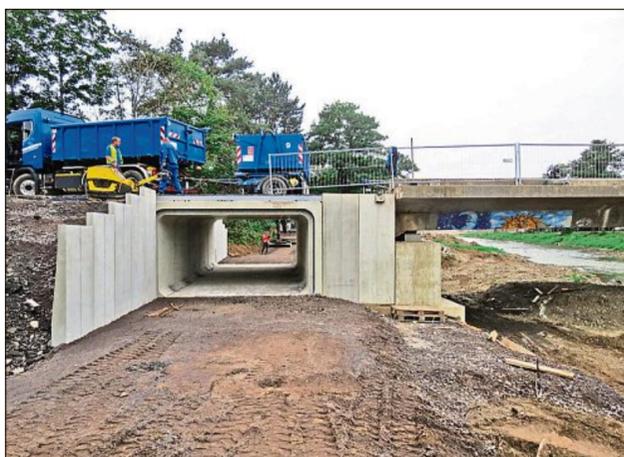
Die Fußgängerquerung.
