—  
Bronzeplastik  
»Internationales Mahnmal  
der KZ-Gedenkstätte Dachau«  
Alte Römerstraße 75  
85221 Dachau  
—

### Bronzeplastik »Internationales Mahnmal der KZ-Gedenkstätte Dachau«

## Das Bauwerk und die baulichen Maßnahmen

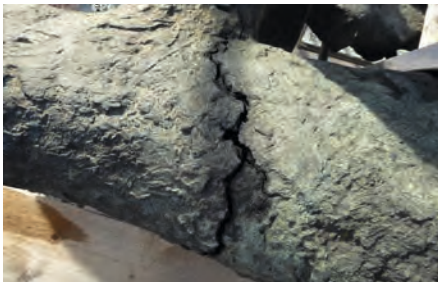
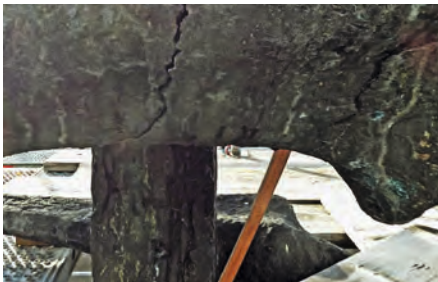
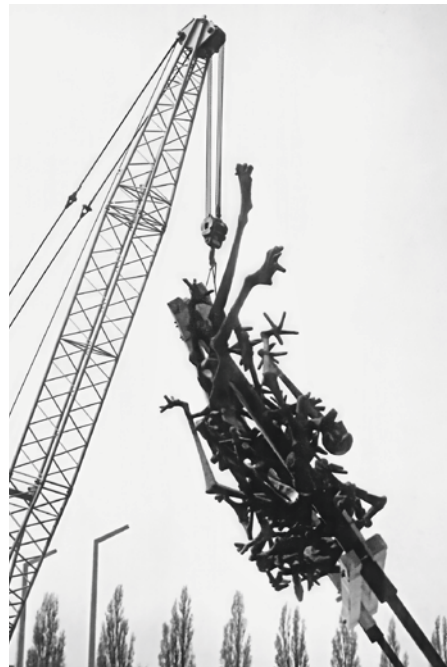
Nandor Glid besteht aus einem Gitterwerk von 16,3 Meter Länge und 3 Meter Breite und ist über mehrere Kontaktstellen an zwei 6,5 Meter hohe Pfosten angebunden, die sich über einem Stahlbetonsockel erheben. Die plastischen Bronzeelemente wurden im Hohl-gussverfahren hergestellt. Bei den Pfosten handelt es sich um im Betonunterbau eingespannte, mit Bronze-gussteilen ummantelte Stahlträger. Als Grundlage der Instandsetzung wurden die Risse kartiert und anhand der statischen Nachrechnung auf ihre Standsicherheitsrelevanz hin evaluiert und kategorisiert. Je nach Risskategorie wurden individuelle Lösungen zur Ertüchtigung konzipiert.

In der höchsten Kategorie 1 wurden additive Verstärkungselemente – nach Abschluss der Maßnahme unsichtbar – in das Innere der Hohl-gussteile eingebracht. Aufgrund der komplexen Bestandsgeometrie wurde vorab eine parametrische Kollisionsprüfung am digitalen Modell durchgeführt und die Einbaubarkeit vor Ort über Holzmodelle nochmals abgestimmt. Rissbereiche mit geringerer Standsicherheitsrelevanz wurden durch flächengleich eingefräste Bronze-klammern gesichert, während bei nicht standsicherheitsgefährdenden Rissen in Bereichen mit geringer Spannung eine reine Wiederherstellung des unbeschädigten Zustandes durch Verschweißen erfolgte.

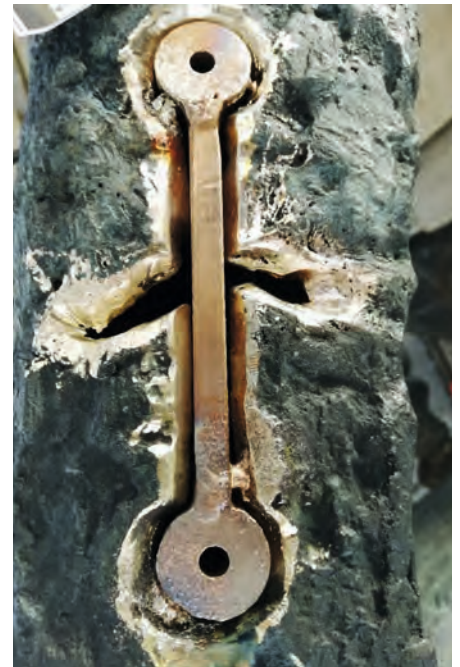
Auf Basis eines Laserscans wurde ein 3D-Flächenmodell erstellt und eine Nachrechnung mit der Finite-Elemente-Methode (FEM) durchgeführt, die wegen des heterogenen Bestandes keine absoluten rechnerischen Nachweise lieferte, jedoch eine präzise Lokalisierung von Spannungsspitzen ermöglichte. In der Überlagerung mit der Risskartierung konnten so optimierte individuelle Ertüchtigungen mit minimierten Dimensionen konzipiert werden.

Für das interdisziplinär entwickelte, minimalinvasive Instandsetzungskonzept mussten neben den statischen Anforderungen die Einbaubarkeit in

minimierten Zugangsöffnungen, die Vermeidung von Kontaktkorrosion, ein bestandsähnliches Spannungs- und Temperaturdehnungsverhalten und nicht zuletzt die Schweißbarkeit und Oberflächenanpassung zum Bestand hin berücksichtigt werden.
