## **Bayerischer Denkmalpflegepreis 2020 verliehen**

Renommierter Preis würdigt herausragende Ingenieurleistungen

**München (11.09.2020). Sechs bayerische Baudenkmäler und ihre Bauherren haben Bayerns Bauministerin Kerstin Schreyer und der Präsident der Bayerischen Ingenieurekammer-Bau, Prof. Dr. Norbert Gebbeken, am Donnerstagabend, 17. September 2020, mit dem Bayerischen Denkmalpflegepreis 2020 ausgezeichnet. Fünf Gewinner kommen aus Schwaben, einer aus Oberbayern.**

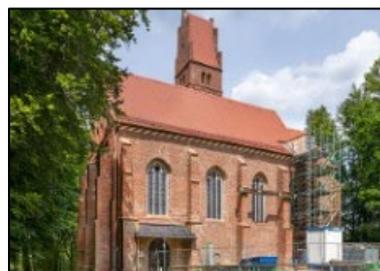
**Bildunterschrift:** Burgkirche Oberwittelsbach  
**Bild:** © Wolfrum & Römer GmbH

Die Burgkirche Oberwittelsbach in Aichach liegt auf dem Gelände der ehemaligen Stammburg der Wittelsbacher und erhebt sich auf Fundamenten und Mauerresten der 1209 geschleiften Burganlage. Im Gewölbe der Burgkirche wurden gravierende Schäden festgestellt. Das Gewölbe hatte sich abgesenkt und das Mauerwerk war stark beschädigt. Da die Standsicherheit nicht mehr gegeben war, musste das Gewölbe vollständig instandgesetzt werden.

Um die ursprüngliche Bausubstanz soweit wie möglich zu erhalten, wurde das in dieser Form in Deutschland einzigartige Verfahren der punktuellen stufenweisen Rückverformung entwickelt. Mit Hilfe des Einbaus von drei Zugankern, die sich gestalterisch dezent in den Raum einfügen, konnte so das Gewölbe schonend zurück verformt und die ursprüngliche Tragwirkung wiederhergestellt werden. Durch die perfekte Koordination der unterschiedlichen Fachdisziplinen und ein umfangreiches Überwachungskonzept ermöglichte diese behutsame Vorgehensweise den größtmöglichen Erhalt des Originalzustandes.

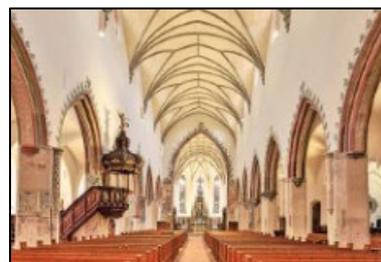
**Bildunterschrift:** Ev.-Luth. Kirche  
St. Martin  
**Bild:** © Marx Studios

Die Evang.-Luth. St. Martinskirche in Memmingen wurde seit dem Jahr 1350 immer wieder umgebaut und erweitert. Die dabei erfolgten Eingriffe in das Tragwerk, wie der Einbau schwerer Mauerwerksgewölbe in den Seitenschiffen und einer deutlich schwereren Konstruktion des Gewölbes, führten zu massiven Verformungen und Schäden, sodass das Bauwerk grundlegend statisch instandgesetzt werden musste.

Die Schadensursachen konnten im Zuge der Voruntersuchungen nur durch einen interdisziplinären Ansatz unter besonderer Berücksichtigung der baugeschichtlichen Umbauten festgestellt werden. Die durchgeführten statischen Maßnahmen zur Sicherung der Gewölbe des Kircheninnenraumes sind nicht sichtbar und lassen auch den Dachraum nahezu unbeeinträchtigt. Die gesamtheitliche Betrachtung von der umfangreichen Voranalyse über die statische Betrachtung als Gesamtmodell mündete in ein besonders wirtschaftliches und denkmalverträgliches Instandsetzungskonzept.

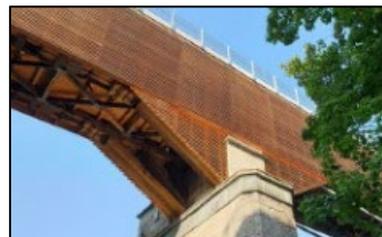
**Bildunterschrift:** Historische  
König-Ludwig-Brücke  
**Bild:** © Konstruktionsgruppe Bauen  
AG

Die zwischen 1847 und 1852 errichtete König-Ludwig-Brücke in Kempten ist ein historisches Wahrzeichen der Ingenieurbaukunst und zeichnet sich durch eine besonders hohe bautechnische Qualität aus. 2015 entschied die Stadt Kempten, die Brücke grundlegend für Fußgänger und Radfahrer zu sanieren. Dazu wurde die Brücke in drei Teilen mit Kränen ausgehoben, behutsam instandgesetzt und anschließend wieder eingesetzt.

Die außerordentlich geschickte Anordnung der neuen Verkleidung aus Lamellen reduziert die einwirkenden Windlasten. Dies wirkt sich nicht nur positiv auf den Witterungsschutz der Brücke aus, sondern macht auch die imposante historische Fachwerk-Tragkonstruktion erkennbar und erlebbar. Durch die Wiederherstellung des baulich-konstruktiven Holzschutzes ergibt sich außerdem eine besonders hohe Dauerhaftigkeit der Konstruktion.

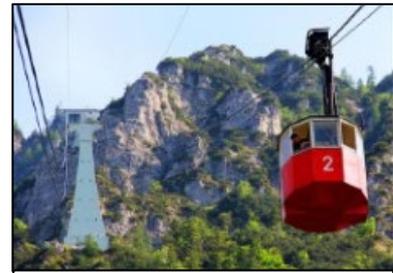
**Bildunterschrift:** Predigtstuhlbahn  
**Bild:** © Predigtstuhlbahn GmbH & Co.KG

Die 1928 erbaute Predigtstuhlbahn in Bad Reichenhall ist die älteste im Original erhaltene Großkabinenseilschwebebahn der Welt. Die steile Seilstrecke von 2.400 Meter Länge besteht aus drei Seilbahnstützen mit Höhen zwischen 9 und 32 Metern und einer maximalen Seil-Spannweite von fast 1.000 Metern.

Nachdem sich an den drei Stützen massive Schäden abzeichneten, wurde das herausragende Ingenieurbauwerk unter schwierigsten Bedingungen aufgrund seiner geographischen Lage und der Witterung optimal in Stand gesetzt. Da die Sanierungsarbeiten während des laufenden Betriebs durchgeführt werden mussten, erfolgte der Materialtransport ausschließlich über Helikoptertransporte. Die weitestgehende Erhaltung der originalen Betonoberflächen zeichnet die Instandsetzung besonders aus. Durch den Verzicht auf Standardlösungen wurde ein Ergebnis erzielt, das nicht nur als vorbildlich denkmalverträglich bezeichnet werden kann, sondern sogar neue Maßstäbe setzt.

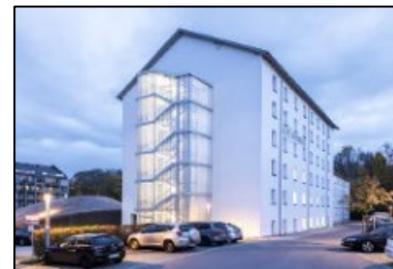
**Bildunterschrift:** Alte Spinnerei  
**Bild:** © Sozialbau Kempten  
Wohnungs- und Städtebau GmbH

Die „Alte Spinnerei“ in Kempten wurde um 1825 als Lagerhalle errichtet und seither mehrfach umgenutzt, erweitert und instandgesetzt. Um das über viele Jahre brach liegende Industriedenkmal vor dem fortschreitenden Verfall zu retten, wurde es unter Erhalt der einzigartigen Originalsubstanz zu modernen Büro-, Schul- und Arbeitsplätzen umgebaut.

Bei den durch die früheren Nutzungen überbeanspruchten und durch Fäulnis geschädigten Deckentragwerken hatten sich die Stützen um bis zu 30 cm gesenkt. Durch ein innovatives Rückverformungskonzept wurden diese wieder in die ursprüngliche Lage gebracht und die Nutzlast der Decken erhöht. So konnte nicht nur die Nutzbarkeit des Baudenkmals wiederhergestellt werden, sondern auch rund 4.000 m<sup>2</sup> Holzbalkendecken, der Dachstuhl und das Treppenhaus erhalten werden. Durch diese situations- und schadensorientierte Instandsetzung unter Einbeziehung der vorangegangenen älteren Reparaturansätze ist eine äußerst denkmalverträgliche, wirtschaftliche und praxistaugliche Lösung entstanden.

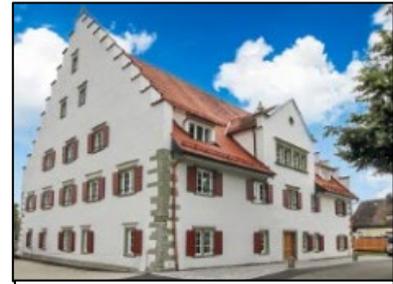
**Bildunterschrift:** Gebäude  
Rainhausgasse  
**Bild:** © Dr. Schütz Ingenieure

Das Gebäude Rainhausgasse 20 in Lindau, kurz „Rainhaus“ genannt, wurde im Jahr 1586 von Hans Furtenbach errichtet. Der denkmalgeschützte Renaissancebau war in einem bedenklichen statischen Zustand. Die Dach- und Deckenkonstruktionen zeigten erhebliche Fäulnisschäden, die Fußböden waren durch Hausschwamm belastet und das Gebäude hatte sich aufgrund des unzureichenden Fundaments um 20 bis 30 cm ungleich gesetzt. Da sich die Wände nach außen neigten, kam es zu Rissbildungen.

Für die Instandsetzung wurde ein besonders mutiger Ansatz auf Basis der genauen Kenntnis der Geologie gewählt. Bei den allgemein schwierigen Untergrundverhältnissen mit Seetonschichten wurden teure und risikoreiche Eingriffe in den Baugrund vermieden. Unter dem Gebäude wurde eine 30 cm dicke, elastisch gebettete Bodenplatte eingezogen und die Fundamentflächen der Außenwände vergrößert, wodurch keine Eingriffe in das tieferliegende Altfundament notwendig wurden. Es handelt sich damit um eine besonders denkmalverträgliche und wirtschaftliche Lösung.
